水庫集水區保育治理工程生態檢核表 主表(1/2)

工程基本資料	工程名稱 (編號)	108 及 109 年度石門水庫集水區加強非點源污染削減設施推動	設計單位	禾騰技術有限公司
	工程期程	108 年 1 月 24 日至 109 年 12 月 15 日 (整體委辦計畫期程)	監造廠商	
	治理機關	經濟部水利署北區水資源局	營造廠商	宏大工程有限公司
	基地位置	地點：桃園市 復興區 _____ 村 _____ 鄰 集水區：石門水庫 水系：大漢溪 段：__ TWD97 座標 X：__ Y：__	工程預算/ 經費	7,489,020 元 (整體委辦計畫經費)
	工程緣由目的	本計畫透過評估增設非點源污染削減設施，研擬非點源改善策略，於農耕地規劃草溝、植生滯留槽等降低非點源污染之低衝擊開發 (Low Impact Development, LID) 措施，運用農地排水路規劃，將初期暴雨逕流匯集至合適之設施內，透過沉降、過濾及吸附等作用，減少外流至農田外溝渠逕流量及污染物濃度，彌補因土地利用而造成之非點源衝擊，達成水質改善、減少沖蝕土砂入庫、生態營造等多功能目標。		
	工程類型	<input type="checkbox"/> 自然復育、 <input type="checkbox"/> 坡地整治、 <input type="checkbox"/> 溪流整治、 <input type="checkbox"/> 清淤疏通、 <input type="checkbox"/> 結構物改善、 <input checked="" type="checkbox"/> 其他		
	工程內容	低衝擊開發設施 (LID)：草溝、植生滯留槽		
預期效益	<input type="checkbox"/> 保全對象(複選)： <input type="checkbox"/> 民眾(<input type="checkbox"/> 社區 <input type="checkbox"/> 學校 <input type="checkbox"/> 部落 <input type="checkbox"/> ____) <input type="checkbox"/> 產業(<input type="checkbox"/> 農作物 <input type="checkbox"/> 果園 <input type="checkbox"/> ____) <input type="checkbox"/> 交通(<input type="checkbox"/> 橋梁 <input type="checkbox"/> 道路 <input type="checkbox"/> ____) <input type="checkbox"/> 工程設施(<input type="checkbox"/> 水庫 <inp

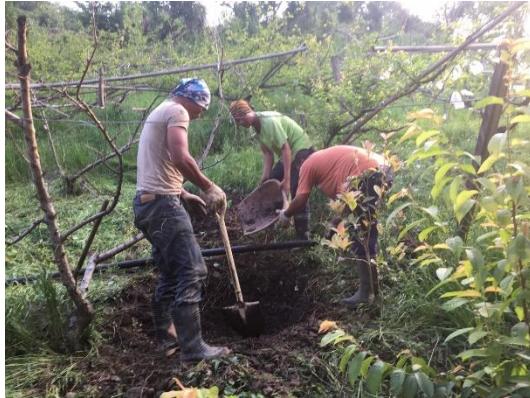
【工區 1 色霧鬧段地號 243-2(水蜜桃園)】

本農地為坡地型水蜜桃園，上邊坡為道路，且具一既有的排水邊溝可攔阻道路之逕流水而不使其流入本計畫區內。本案於農地設置植生滯留槽與草溝，匯集其上方之農地地表逕流，經道路側溝流入坑溝，再流至承受水體西布喬溪，初步評斷本場址無生態議題。

(108/4/26) 施工階段

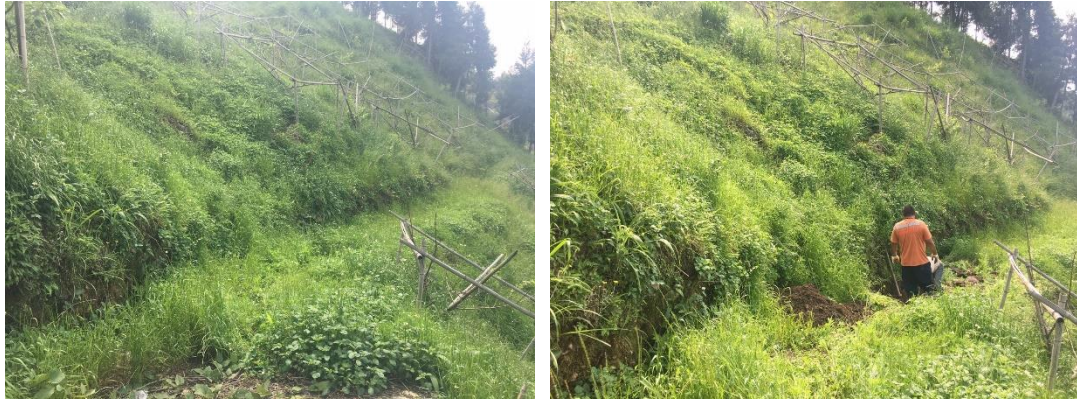
【工區 2 色霧鬧段 239 地號(柿子、水蜜桃園)】

本基地為屬於雪霧鬧地區坡地型柿子、水蜜桃果園，果樹沿著斜坡種植，果園排水分區邊界明顯，上邊坡為道路，攔截上游排水不致流入本農地。本地號農地地表逕流為部分匯流，故本計畫於較下游處設置植生滯留槽，利用既有沖蝕溝依據地形設置草溝，導引漫地流流入槽體，進行農地非點源污染削減，初步評斷本場址無生態議題。

(108/4/26) 施工階段

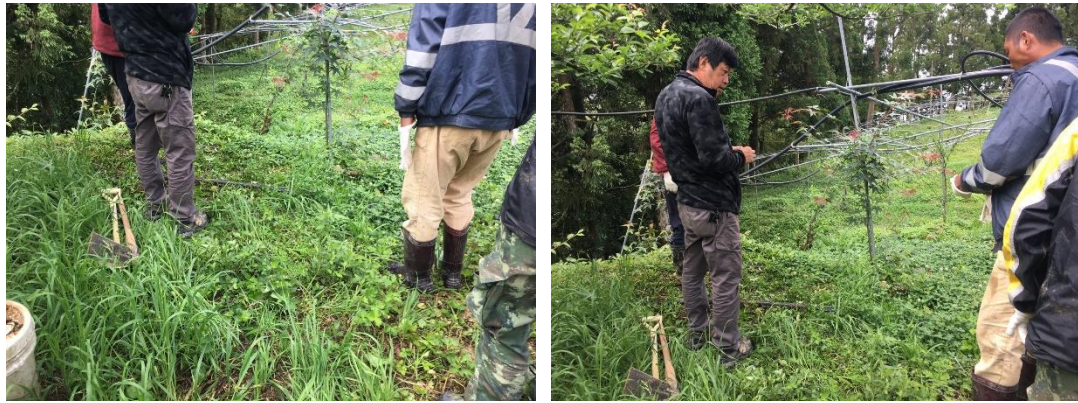
【工區 3 巴陵段 994 地號(茶園)】

石門水庫上游集水區除了水蜜桃等果園之外，亦種植高山茶，為了解茶園所可能造成的污染量及 LID 設施對茶園地污染削減效益，選定本基地作為其中一處示範場址，並於茶園下游處，採用截流的方式收集地表逕流雨水後，收集茶園漫地流，使其進入植生滯留槽內進行水質淨化，初步評斷本場址無生態議題。

(108/5/3) 施工階段

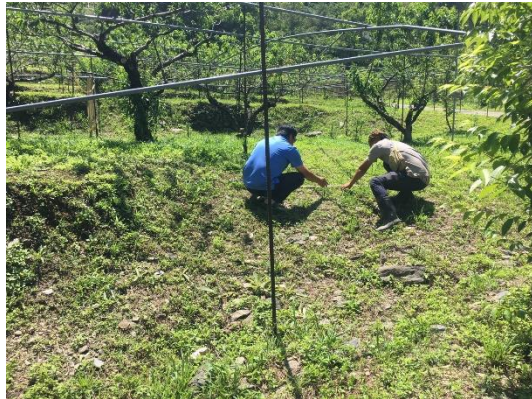
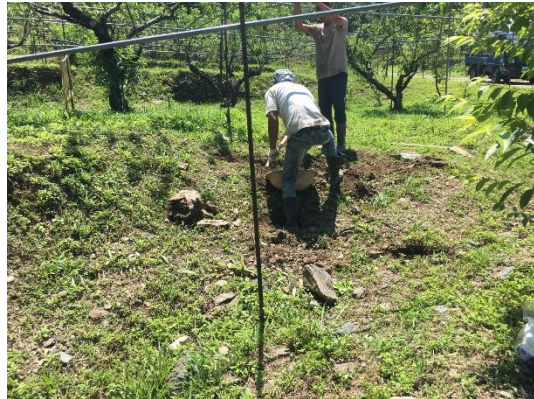
【工區 4 爺亨段 866 地號(五月桃園)】

本基地屬於爺亨地區標準的梯田式果園，五月桃種植於平台式的果園內，最上層與最下層之梯田高差約為 32 公尺，水平距離則約為 130 公尺，並於該梯田農地集水範圍最下游匯流處，設置 1 處植生滯留槽及草溝，以收集該農地之地表逕流，初步評斷本場址無生態議題。

(108/4/26) 施工階段

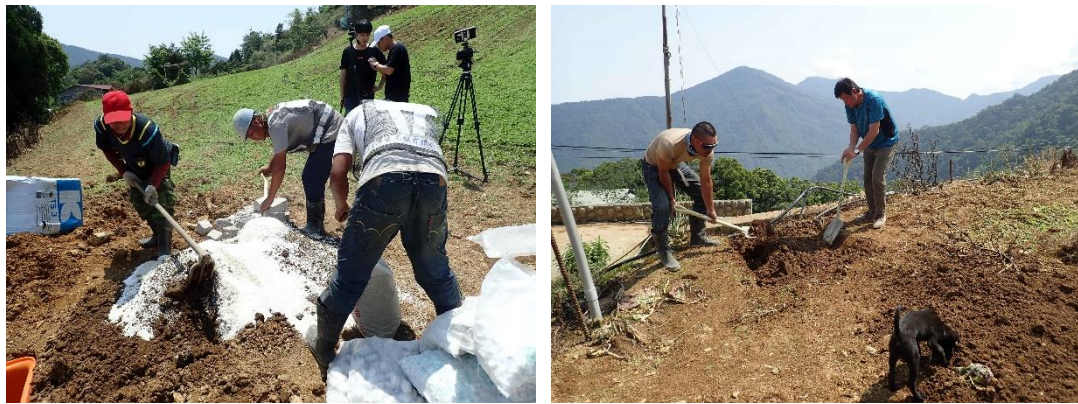
【工區 5 色霧鬧段 235-5 地號(高麗菜園)】

石門水庫上游集水區除了水蜜桃等果園之外，亦種植大量的高冷蔬菜，其中以高麗菜為最大宗，而蔬菜因耕作期短且一年多耕，因此所施加的肥料量大，採用截流的方式收集地表逕流雨水後，使其進入植生滯留槽內進行水質淨化，然因高麗菜園之地表較果園裸露嚴重且鬆軟，因此土壤容易遭雨水沖蝕而造成水中懸浮固體濃度較高，因此本基地之排水流路均需採用草溝並配合礫石溝之型式設置，以有效攔阻並降低逕流雨水中的懸浮固體，避免植生滯留槽被阻塞而喪失入滲的功能。本場址初步評斷無生態議題。

(108/4/26) 施工階段

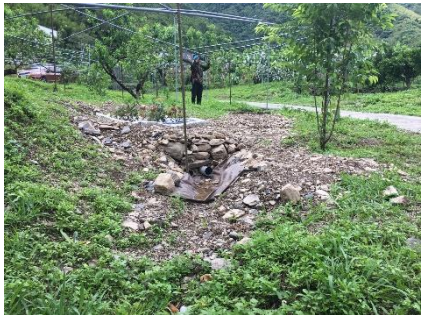
生態保全對象	迴避	不影響農地作物	 
	縮小	LID 設施設置為小面積分散式設置	 
生態友善措施	減輕、補償	減輕農地非點源污染，補償因農地開發行為對環境水質的影響，提升下游水庫水體水質
